Karabinerbrüche während des Flugbetriebs

Fakten, Ursachen und Konsequenzen - eine Zusammenstellung von Reiner Brunn

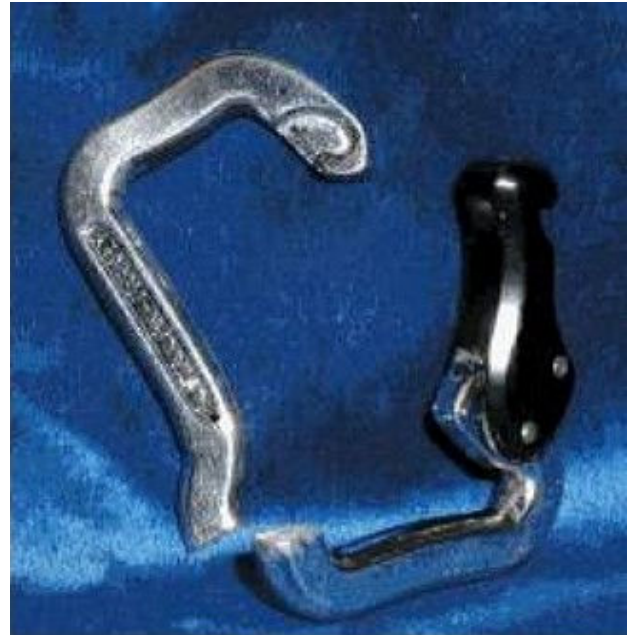
Ein Gleitschirmkarabiner eines DHV Testpiloten bricht beim Startvorgang mit einem Gleitschirm in zwei Teile.

„Das Versagen des Karabinerhakens ist auf einen Schwingbruch zurückzuführen. Reißinitiiierend haben Anrisse in der Veredelungsschicht auf der Oberfläche des aus einer Aluminiumlegierung hergestellten Hakens gewirkt. Sowohl diese metallographisch festgestellten

Bei weiteren DHV Bruchfestigkeitstests an verchromten Austrialpin parafly Karabiner gab es ein Muster, dessen Bruchlast nur 529 daN (ca.529 kg) anstatt der angegebenen 18kN (ca.1800kg) aufwies.

Der Grund, warum sich die Karabinerbrüche beim Start und nicht im Flug ereignet haben, liegt vermutlich darin, dass der Karabiner erst im Flug eine kraftschlüssige Verbindung eingeht (vorhandenes Schnapperspiel verschwindet unter Last = kraftschlüssige Verbindung). Das Risswachstum bei dem schadhaften, verchromten Karabiner schreitet im Betriebsverlauf stetig voran, bis letztendlich nur noch ein kurze, ruckartige Belastung ohne Kraftschluss des Schnappers zu einem „zähen Restgewaltbruch“ führt. Der Hintergrund für ein Schnapperspiel liegt in den Anforderungen aus der

Die Erkenntnisse aus den Schadenanalysen veranlasste den DHV in Übereinstimmung mit dem Hersteller des Karabiners Austrialpin zu der Lufttüchtigkeitsanweisung vom Dezember 2001:

Die Karabinerhersteller unterziehen ihre Produkte einer Reihe von Qualitäts-sicherungsmaßnahmen bis hin zur abschließenden Stückprüfung, bei der jeder einzelne Karabiner einer Prüflast von 1000 daN standhalten muss, trotzdem unterliegen auch Alu Karabiner einem natürlichen Alterungsprozess und sollten laut Karabinerhersteller Austrialpin nach ca. 500 Flugstunden ausgetauscht werden. Voraussetzung ist ein sachgerechter Umgang mit den Verbindungsgliedern und Sichtkontrollen auf Beschädigung in regelmäßigen Zeitabständen.
